## El Englamiento y sus efectos en el ATR 72-500

Escuela Militar de Aeronáutica.

Aprendizaje Basado en Proyectos

05 de noviembre de 2025.

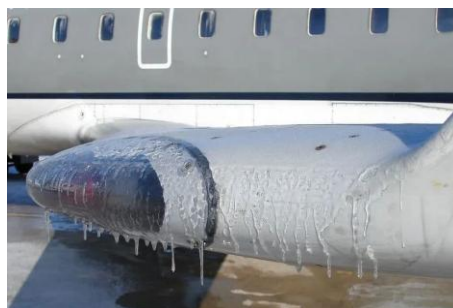
El hielo claro o transparente se forma con temperaturas entre los 0 °C y los -10 °C y es el tipo de engelamiento más peligroso. El hielo claro se forma cuando grandes gotas de agua superenfriadas impactan contra el borde de ataque del ala y se congelan poco a poco. De esta forma, se crea una placa de hielo transparente en toda la parte superior del ala, conocida como extradós.

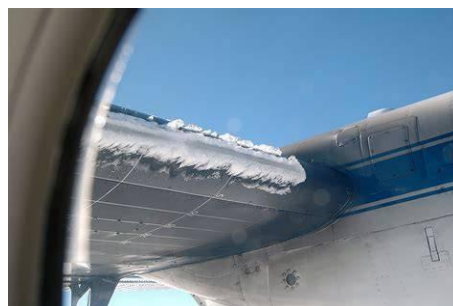
El hielo opaco o granular se forma a temperaturas más bajas que el hielo claro, en torno a los -15 °C, y es el resultado del engelamiento casi instantáneo de pequeñas gotas de agua al golpear el borde de ataque. A diferencia del hielo claro, el granular tiene una textura rugosa y porosa, con un aspecto blanco y opaco. Esto se debe a que las gotas no tienen tiempo de extenderse antes de congelarse, lo que genera una acumulación de cristales de hielo con aire atrapado entre ellos.

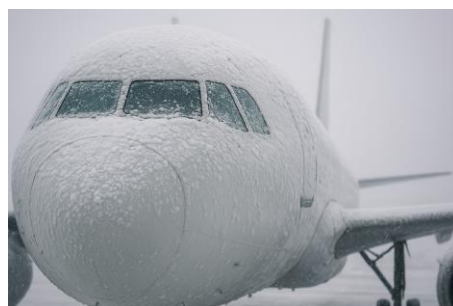
La nieve húmeda está compuesta por gotitas de agua superenfriadas y cristales de hielo, que al adherirse al avión producen el engelamiento a temperaturas próximas a 0 °C.

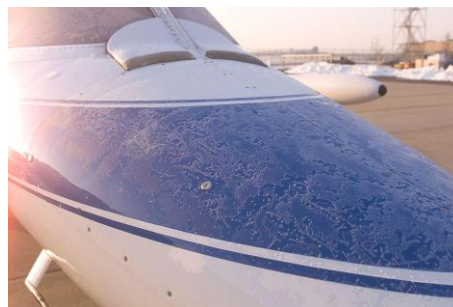
La escarcha es un fenómeno típico de invierno, se produce cuando la capa de aire entra en contacto con el suelo rico en humedad. El vapor de agua se sublima, transformándose directamente en hielo, depositándose sobre la superficie fría. Si el avión está aparcado a la intemperie queda cubierto de una capa de hielo.

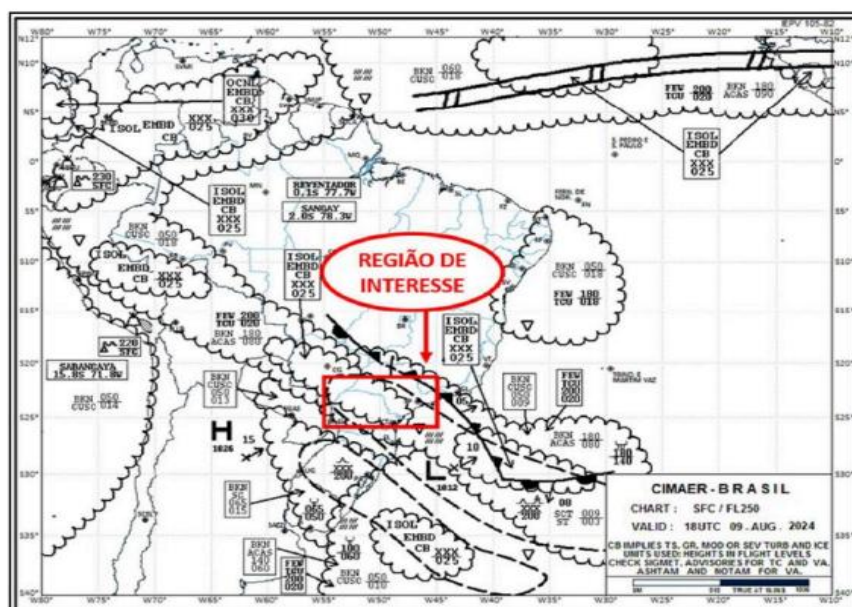
Adicionalmente, la carta de tiempo significativo de la superficie a FL250 mostró un frente frío activo cruzando la región, con cúmulos de gran desarrollo vertical (TCU/CB) envueltos en capas extensas de altocúmulos y altoestratos. Este tipo de ambiente frontal y convectivo es conocido por concentrar grandes concentraciones de agua líquida superenfriada, y en particular, de gotas grandes, que son las más propensas a causar una acumulación rápida de hielo claro. La combinación de bajas temperaturas, alta humedad, nubes frontales profundas y turbulencia creó un escenario de riesgo altamente concentrado y de extrema peligrosidad.

Figura 1 - SIGWX desde la superficie a FL250 a las 18:00 (UTC) del 09 de agosto de 2024. Resaltado en el polígono rojo, la región de interés.

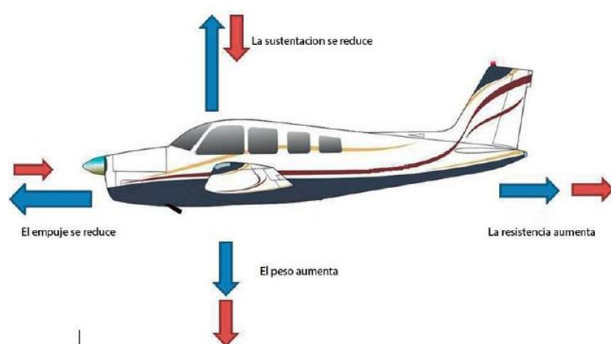
La sustentación actúa como una fuerza aerodinámica dirigida hacia arriba que contrarresta el peso del avión; su eficacia aumenta con la velocidad de vuelo (Figura 3). La formación de hielo sobre las superficies alares produce dos efectos principales que degradan el rendimiento: un incremento de la masa adsorbida y una alteración de

la geometría del perfil. El aumento de masa eleva la carga alar efectiva y reduce la relación sustentación/peso; la modificación geométrica introduce rugosidades y protuberancias que perturban la capa límite y aumentan significativamente la resistencia aerodinámica, con la consiguiente pérdida de eficiencia a una velocidad dada.

Estas alteraciones provocan una reducción del coeficiente de sustentación máximo ( $C_{L_{máx}}$ ), lo que desplaza hacia valores superiores la velocidad crítica de pérdida (stall speed). En la práctica, la aeronave
